木造トラスの実証実験 と視察建築物の紹介

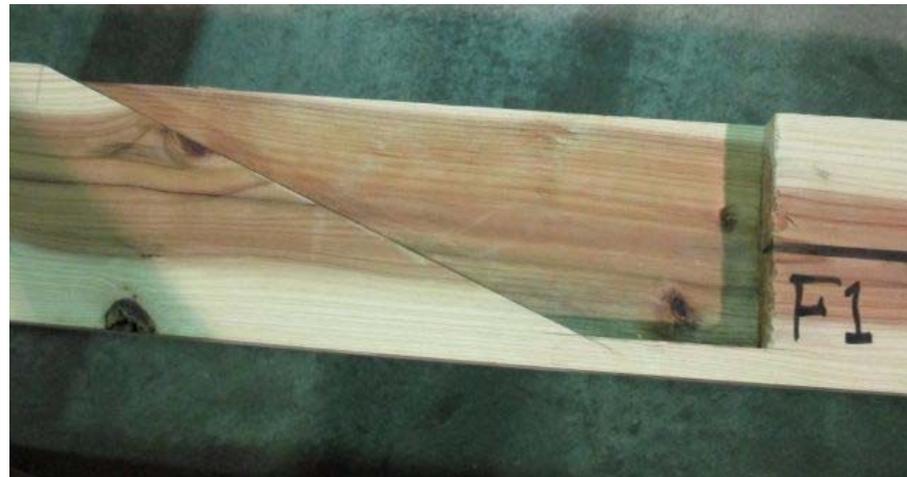
写真3.2-3-5 試験後の合掌尻（節点2）の接合内部（右：登梁、左：陸梁）

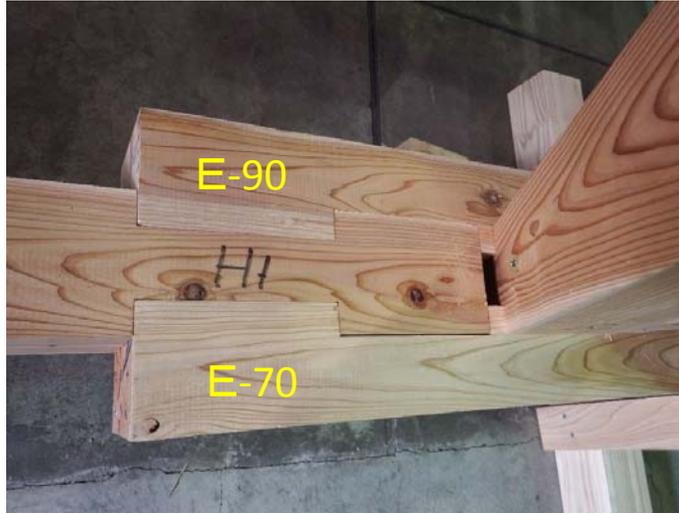
実験前の陸梁継手
内部割の状況

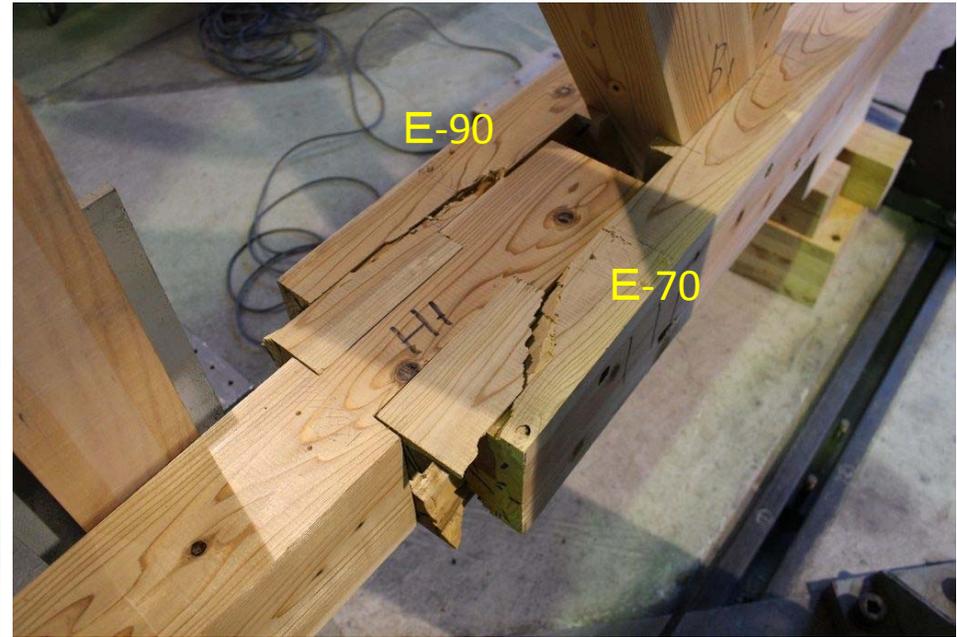
実験終了時の陸梁継手の破壊

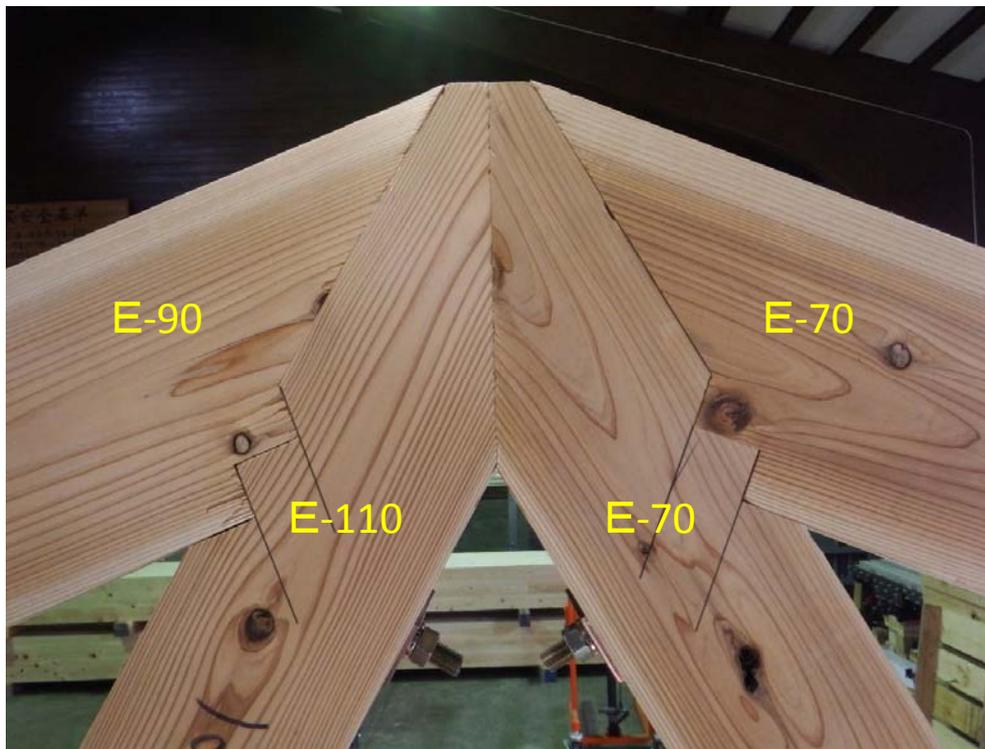
トラス頂部 実験前

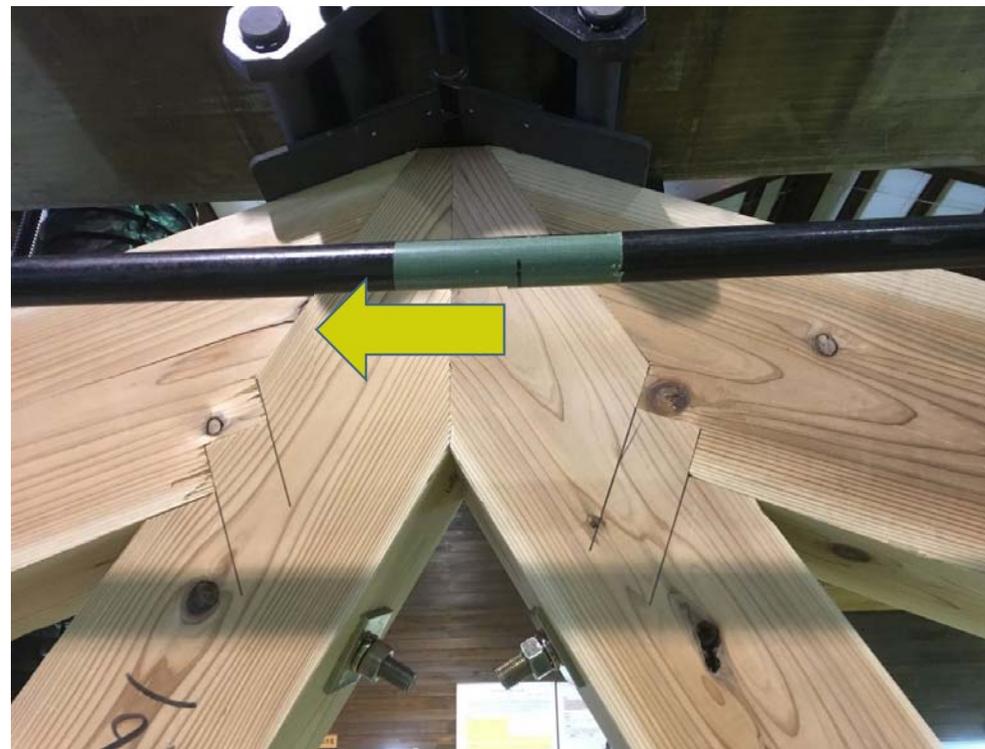
トラス頂部 実験後

トラス頂部 繊維方向のひび割れ発生
