# 改良フィンクトラスの破壊試験の結果

試験日：平成30年2月5日(月)

平成29年度愛媛県「新たな県産材利用促進事業」によるトラス公開試験

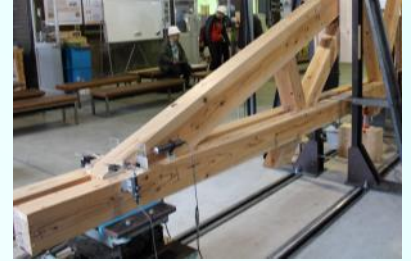
写真-1 陸梁の構造

- ・東予グループのフィンクトラスの改良型
- ・登梁と陸梁と斜材で生まれ、鉛直の束材は無し。
- ・特長は、トラス頂部の接合形状と陸梁（写真-1、3）。陸梁は中央を120mm正角材のシングルに、両側を幅90mm材のダブルの抱合せ構造で、そこに斜材や登梁も組み込ませている。
- ・使用した構造材はスギ製材品で、表-1のとおり。

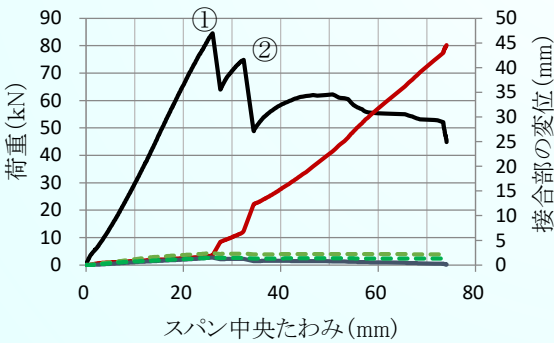
- 改良型 荷重
- 継手1
- 継手2
- 合掌尻(節点1) 登梁と陸梁軸方向との変位
- 合掌尻(節点2) 登梁と陸梁軸方向との変位

図-2 荷重とスパン中央たわみと接合部の変位の関係

- ・載荷を始めると、たわみと荷重が直線的に増加し、84.5kNで陸梁継手の嵌合部の片側がせん断破壊し、荷重が20%以上低下したためトラスの破壊となった(グラフ①、写真2)。
- ・その後も加力を続けると、荷重は再増加し、同継手の残存部分がせん断破壊した(グラフ②)。
- ・破壊時の合掌尻の変位は2mm程度と小さく、登梁の軸力が陸梁に十分伝わっていたと思われる。
- ・表-2のとおり、初代型に比べ強度性能は向上しているが、破壊荷重を上げるために、再度継手と頂部を改良する計画である。

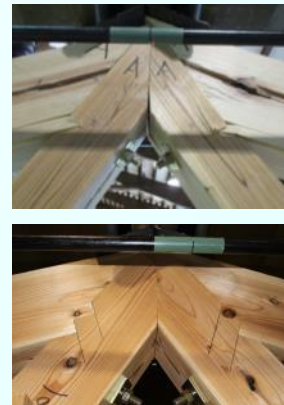
写真-3 トラス頂部の状況  
上:初代型、下:改良型
