愛媛県産スギ製材およびヒノキ製材を用いたフィンクトラス型標準トラスの実大載荷実験

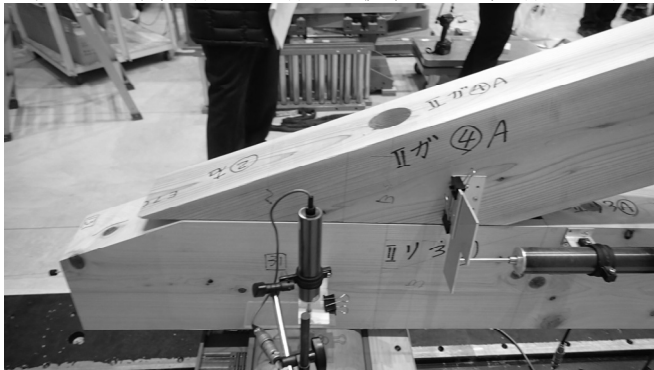
図 2. 合掌尻の上弦材-下弦材仕口のすべり

2 体目の試験体の破壊性状は、片側の合掌尻のすべりが徐々に進行し、最大荷重を過ぎた付近で合掌尻のすべりがさらに増大して(図 2, 図 3)荷重が 50% 程度まで低下した後、たわみが 140 mm に達する直前まで再度荷重が少しずつ上昇した。最終的に、斜材下端部の下部の下弦材が曲げ引張破壊を生じて、完全に荷重支持能力を喪失した。

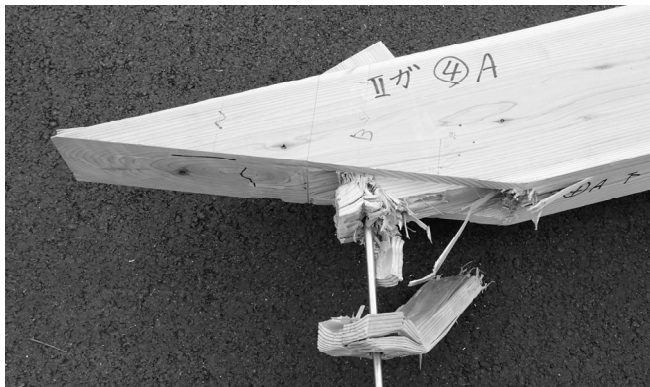
図 3. 合掌尻の上弦材下端部の三角ホゾの破壊状況

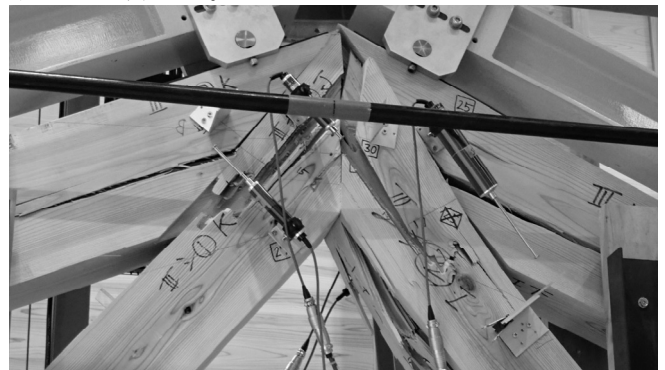
図 4. 合掌の上弦材-斜材仕口の破壊状況

3 体目の試験体の破壊性状は、左右の合掌尻がいずれも他の試験体のような目立ったすべりが生じないまま荷重が増大して最大荷重付近まで達した後、合掌の上弦材と斜材の仕口で、上弦材の三角ホゾの入隅部からの割裂が左右で生じた後、荷重が目立って低下し始めた。最終的に合掌の上弦材が斜材を押して、片側の斜材がホゾ孔付近から曲げ破壊を生じて(図 4)荷重が大幅に低下し、試験を終了した。
