第2章 中大規模建築の木造化の要件と推奨トラスの一案

1 トラスの破壊実験の結果

- 3 改良フィンクトラスの強度実験
- (1) 改良フィンクトラスの概要

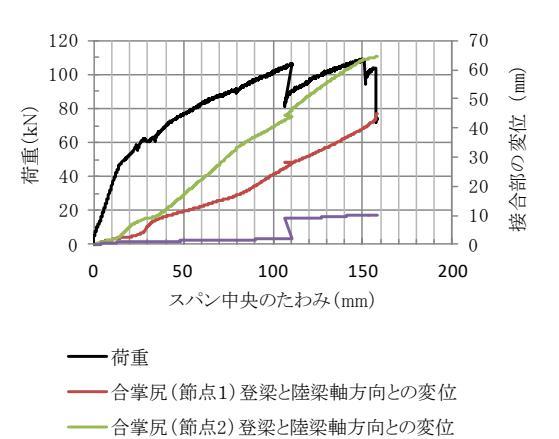
図 2 JIS 標準トラスの 荷重一変位曲線

- 真束と陸梁接合部(節点5) 陸梁軸方向の変位

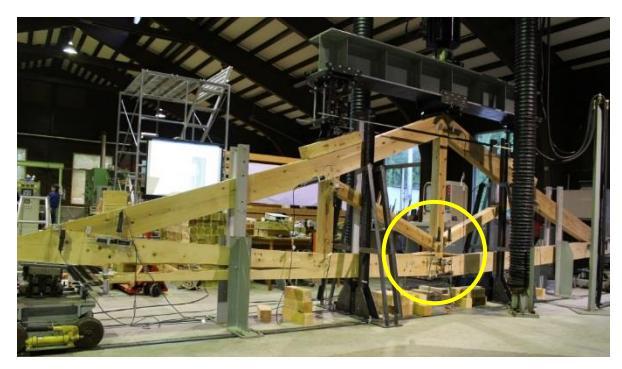
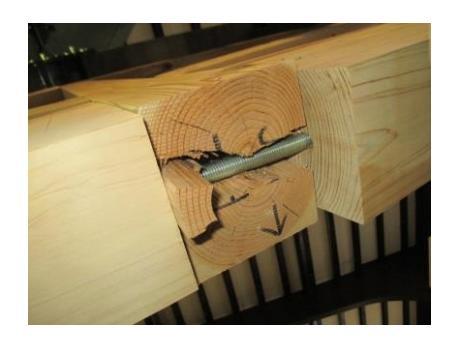
写真1 JIS 標準トラス 試験後の状況 左:全景(○印破壊箇所)、右:破壊箇所の状況

破壊時の状況			
グループ	種別	仮称	樹種	最大 荷重 Pmax	Pmax時の スパン中央 のたわみ	最終 破壊箇所	
			18	kN	mm	ませい時辺では	
事前テスト	山形	JIS標準トラス	スギ ヒノキ	107	107	具束と陸梁の接 合部(束がち)	
東予	山形	フィンクトラス	スギ	76	44	陸梁継手	
	平行弦	平行弦トラス	スギ	71	180以上	下弦材継手	
中予	山形	合板トラス	スギ	59	55	陸梁と側束の接 合部(束がち)	
	山形	アイビトラス	スギ	43	195	陸梁継手	
南予	山形	キングポスト トラス スギ	スギ	29	120	陸梁継手	
	山形	キングポスト トラス ヒノキ	ヒノキ	43	143	陸梁継手	
		計7体	スパン :	8m

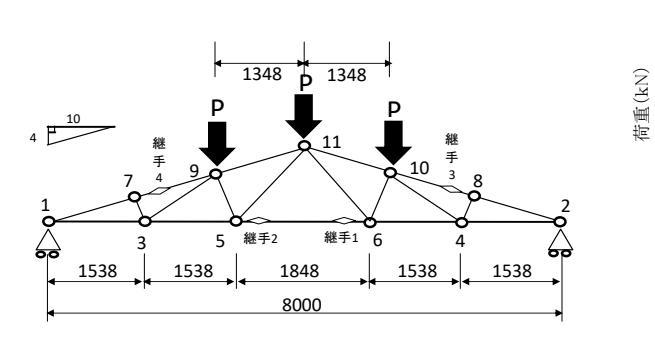
図3 東予フィンクトラスの概略図

部材の断面寸法や構成、トラス形状は初代型と同じである。その特徴としては、登 梁と陸梁と斜材で構成され、鉛直の束材がない。陸梁が3種類の部材で構成され、継 手を挟んで中央部をシングル、両端側はダブルで合わせ梁のような形状となっている。 陸梁の中央のシングル部材とダブルで合わせる材は嵌合形状で継手されている。また、 斜材もダブルの合わせ材に挟まれる構造で、さらに斜材が陸梁から突き出ている。陸 梁の継手の接合補助具には、長尺の引き寄せ木ビスを使用した。使用した木材を表2 に、それに対応する部材の場所を図15に示す。

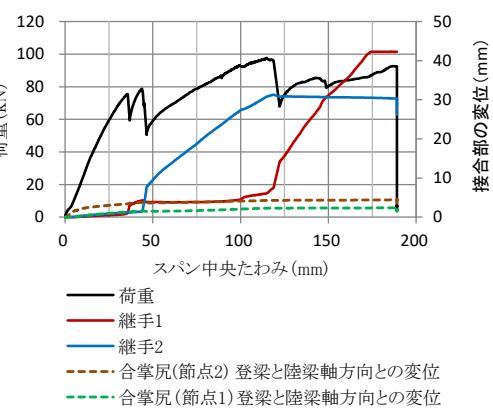
図4 東予フィンクトラスの 荷重一変位曲線

部材の断面寸法や接合部の仕様、形状などの違いから、最大荷重は 29kN~76kN までと差があり、最大荷重が一番大きかったのは東予グループのフィンクトラスであ った。いずれのトラスも最終破壊は陸梁の継手によるものであった。また、山形トラ スにおいて、破壊までの過程で特徴的であったのは、合掌尻の変形が増大するととも に荷重が低下、もしくは増加しなくなるものが多くあったことである。合掌尻の変形 については、トラスの破壊の原因にはなっていないものの、剛性を低下させる一因と なっており、変形を抑制することによって、剛性をあげることが可能であると思われ る。なお、各トラスは、試験結果を踏まえて改良したり、設計条件を変更することに より利用可能である。

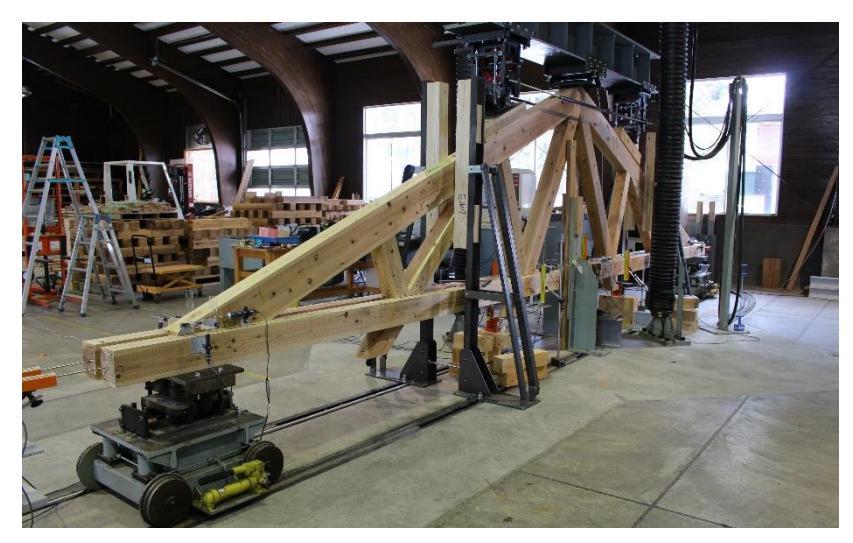
写真8 改良フィンクトラス

破壊試験は、平成30年2月5日(月)に、愛媛県林業研究センターにて、前述の1(1)トラスの破壊実験の方法と同様の方法で行った。実験には設計業者や木材業者などが参集し、公開、研修形式で実施した(写真8)。

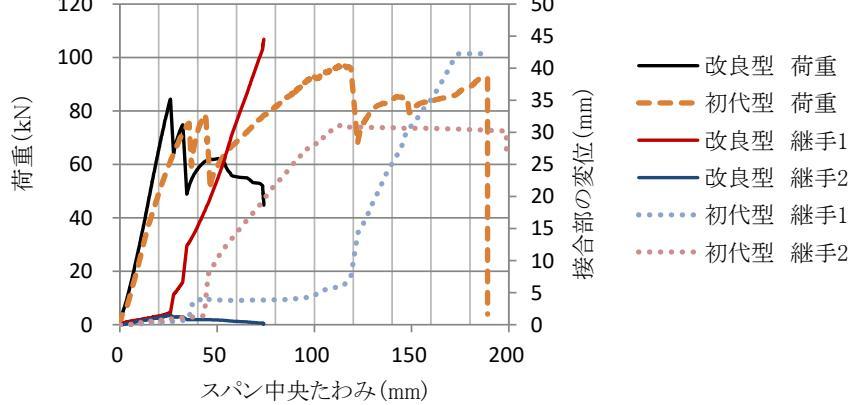
図17 初代型と改良型の荷重-変位曲線の比較

実験の結果概要を表3に、荷重一変形曲線を図16、17に、破壊後のトラスの状況を写真10、11に示す。長期設計荷重約30kN時のスパン中央のたわみは10mm、破壊荷重は84.5kN、破壊時のスパン中央のたわみは26mmで、初代型の12mm、75.5kN,、36mmに比べ強度性能が向上した。

長期設計		破壞時				
	荷重30kN時 スパン中央 のたわみ	荷重	スパン中央 のたわみ	合掌尻の 変位	破壊箇所		
	mm	kN	mm	mm			
初代型	12	75.5	36	3.5	陸梁継手 せん断		
改良型	10	84.5	26	2.4	陸梁継手 せん断

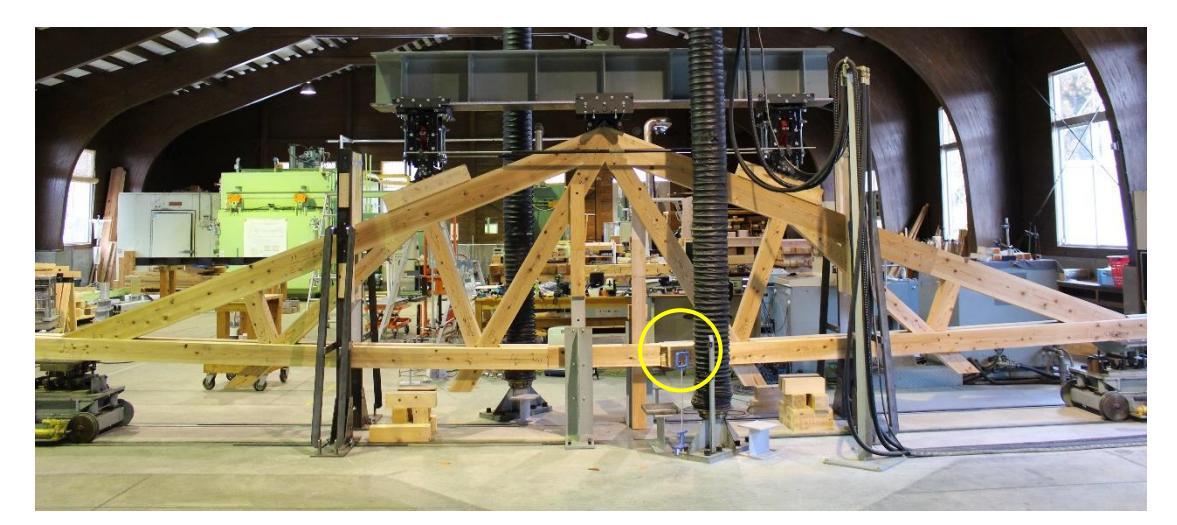
写真10 改良フィンクトラス 破壊後の状況(○印:破壊した継手1)

破壊性状は、荷重がスパン中央の変位の増加とともに比例増加し、最大荷重 84.5kN、 スパン中央のたわみ 26mm で継手1の接合部の嵌合部の片側が脆性的にせん断破壊 し、荷重が 63kN 程度まで低下してトラスの破壊となった。トラスの破壊性状を見る ために、その後も載荷を続けると、荷重が再び上昇した後、同継手の嵌合部の残存側 がせん断破壊した。同継手の木部は完全破壊したが、同部にねじ込んだ長尺木ビス4 本があるため同継手は破断、落下はせず、ビス頭のめり込みが進行していく状態とな り、荷重も増加しなくなったことから試験を終了した。

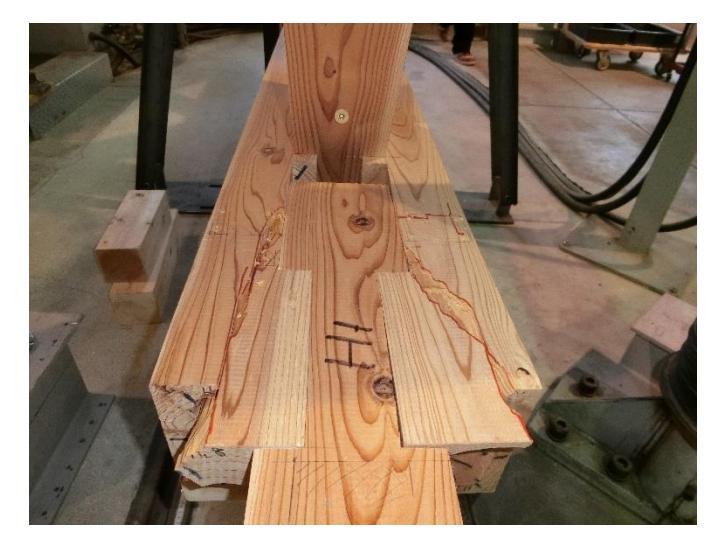
写真11 継手1 破壊後の状況

破壊した継手の状況をみてみると、初代型と同様にダブルの合わせ材側がせん断破 壊していたが、せん断破壊が材の外側に向かって生じていた。これは、継手に引張が かかった際に、嵌合部分が少し外側に開くようになり、割裂が加わったようなせん断 破壊となったものと考えられ、せん断強さを十分発揮していなかった可能性があると 思われた。また、破壊時の合掌尻の変位は2.4 mmと少なく、初代型の3.5 mmより減少 し、登梁の軸力が陸梁に十分伝わっていたと思われる。

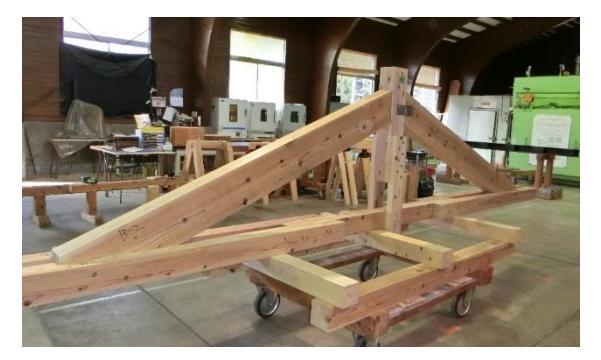
写真12 クリープ試験体

試験体は、改良フィンクトラスの特徴といえるトラス頂上部と合掌尻及び陸梁部分の継手に接合部を有するモデルとし、部材は実大と同様にスギを使用した(図18、 写真12)。なお、真束と陸梁は接合していない。真束の表裏両側につけた板はトラ スが垂直に変形するようガイドとして取り付けているもの。

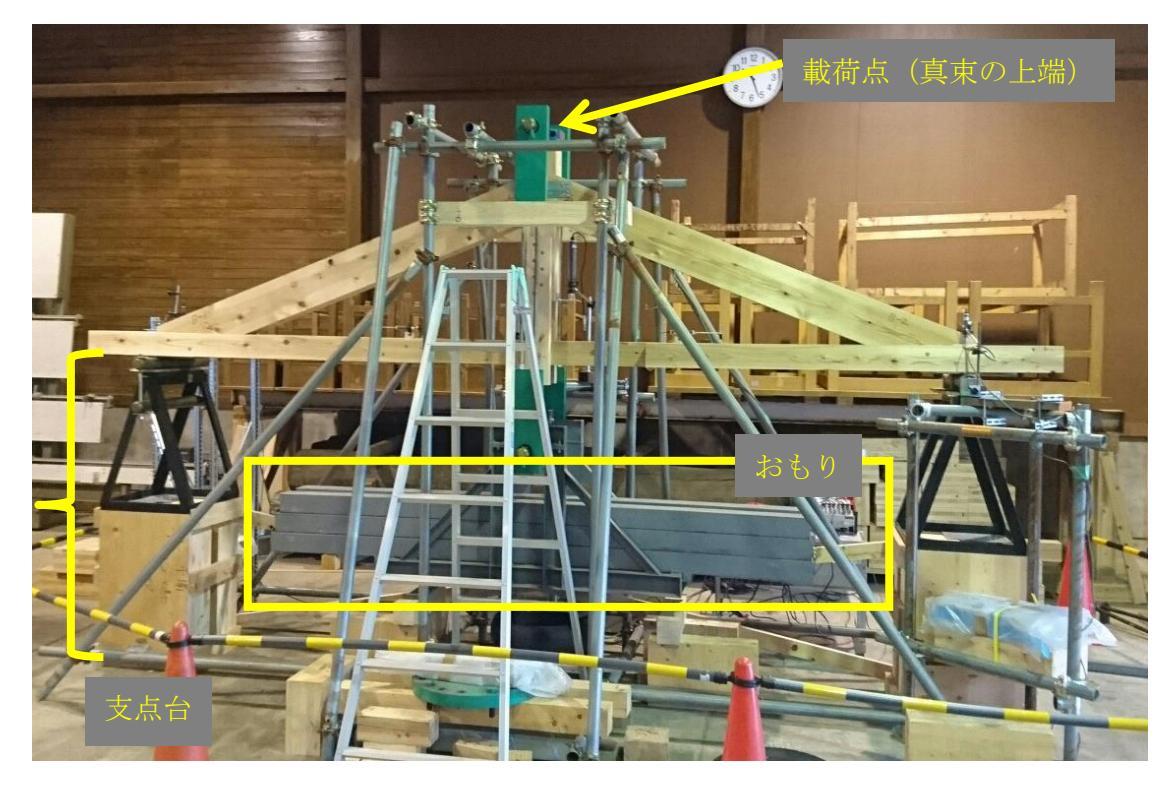
写真14 クリープ試験の状況

試験の概要は表4、試験の様子は写真14のとおりである。試験スパンは4mとし、 鋼材の錘を真束の頂上部1点で吊さげて載荷した。変位は真束と陸梁のたわみ、及び 支点上の陸梁の垂直方向の変位(しずみ)を測定した。また、2月5日の改良フィン クトラスの実大破壊試験の公開にあわせて、クリープ試験についても参加者に試験内 容と現在までの状況を説明した(写真13)。

試験期間	平成30年1月12日(金)~1年間
載荷重	約19kN(1.951t、長期設計荷重から設定)
変位測定 箇所	真束(垂直方向) 陸梁たわみ 支点上(土台のしずみ、陸梁のめり込みなど)

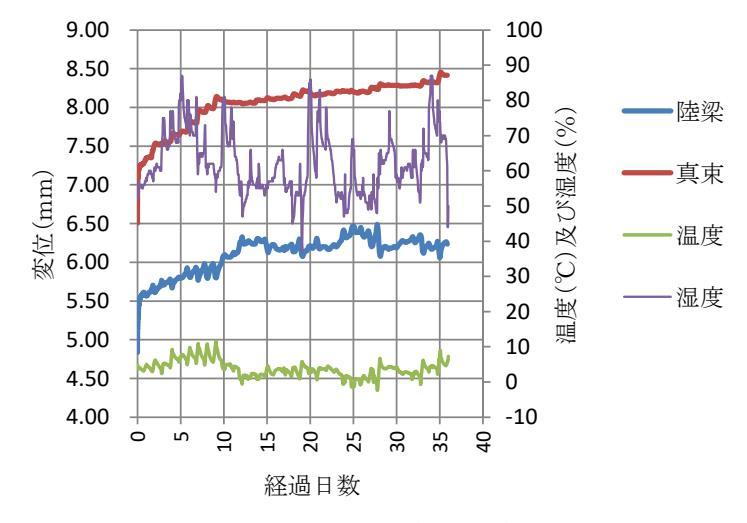
図19 載荷後のたわみと温度、湿度の変化

載荷後のたわみの変化を図19に示す。真束のたわみは、載荷後に5.6mmとなり、 それから10日後の8mmまで増加した後、変化は緩やかになった。載荷後のたわみの 解析値は初期変形係数2.5をかけて4.34mmであったが、実際のたわみの方が大きい 結果となった。載荷前のトラスを確認したところ、陸梁に微細なねじれがあったため、 これが影響したと思われる。今後も変位の測定を継続し、たわみの変化を観察してい く予定である。
